**ESTRUTURAS DE CONTENÇÃO EM SOLO  
REFORÇADO COM O GEOTÊXTIL **BIDIM**  
EM OBRAS DE RECOMPOSIÇÃO  
DE TALUDES REALIZADAS NO  
MUNICÍPIO DE PETRÓPOLIS – RJ**

Departamento Técnico - Atividade **Bidim**

**FEVEREIRO 1994**

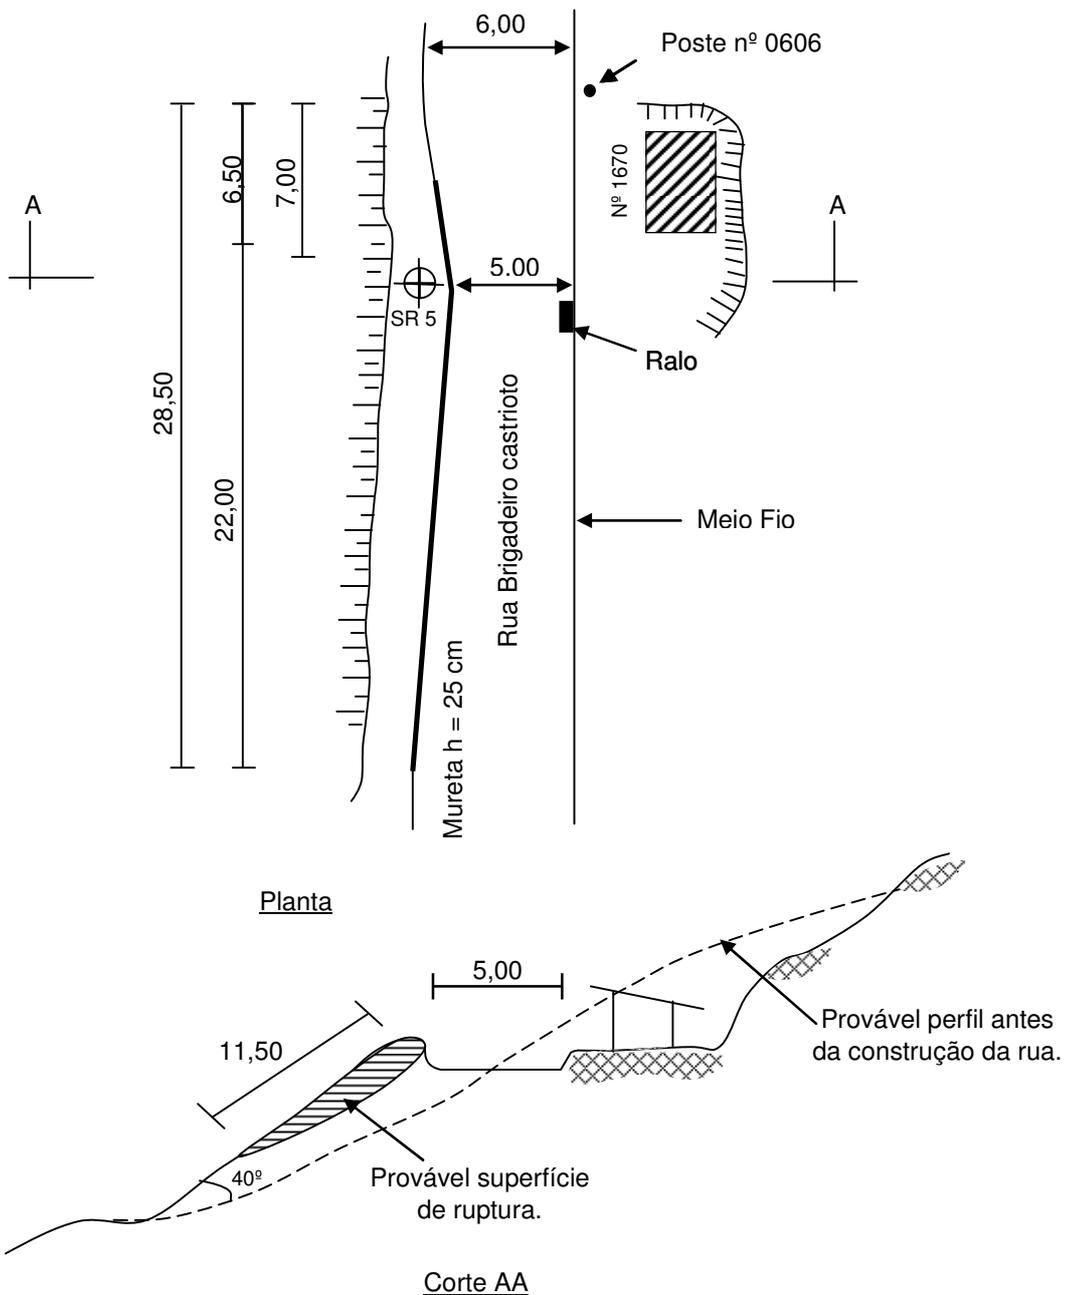
Figura 1: Planta e corte, Localizada 1, Lote 2.

Problema (Figura 1): escorregamento no talude de jusante.

Solução (desenho 2600): recomposição da rua por meio de solo reforçado com o geotêxtil **Bidim** RT-21.

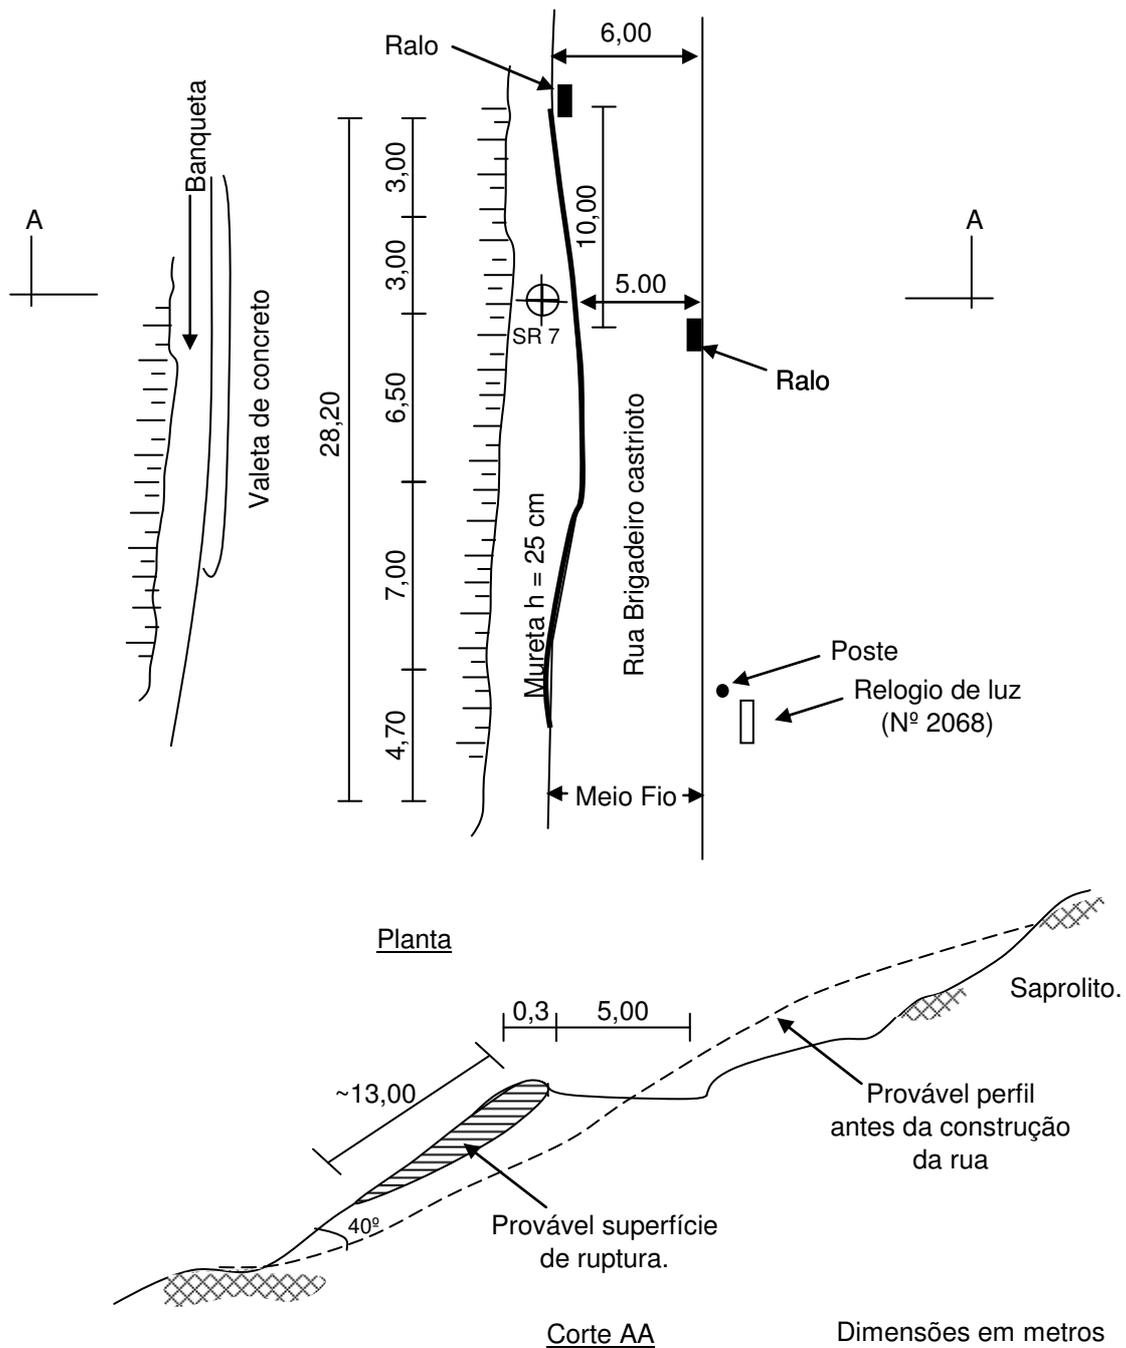
Figura 2: Planta e corte, Localizada 3, Lote 2.

Problema (Figura 2): escorreamento no talude de jusante.

Solução (desenho 2600): recomposição da rua por meio de muro reforçado com geotêxtil **Bidim** RT-21.

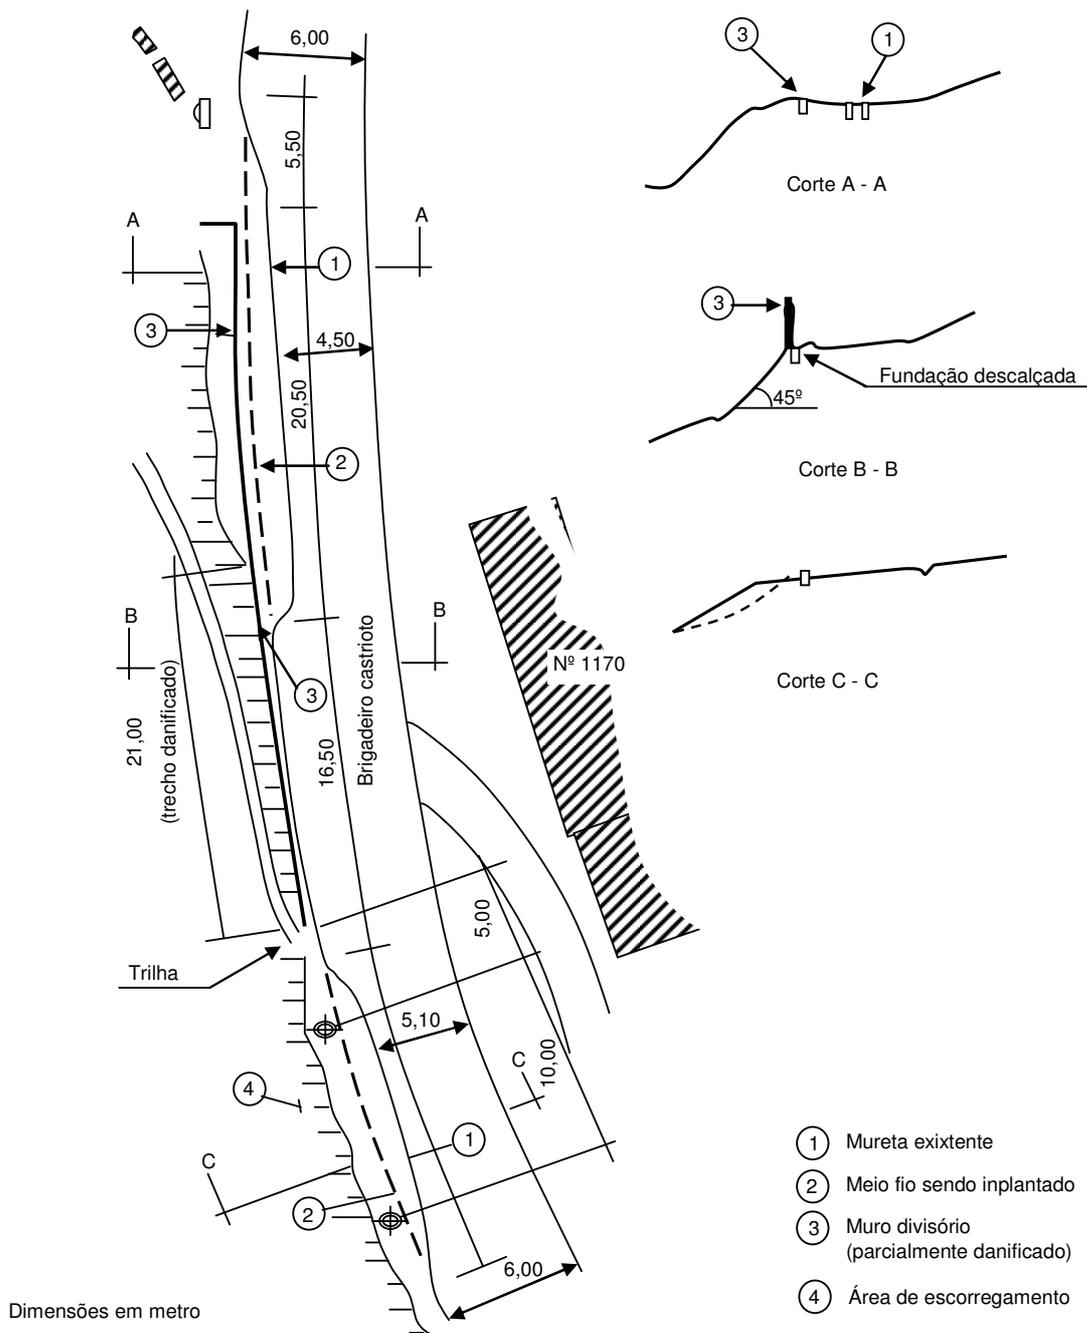
Figura 3: Planta e corte, Localizada 4, Lote 2.

- Existe um muro divisório na crista do talude de jusante cuja fundação está descalçada parcialmente. Parte do muro estava trincado e inclinado.
- Por ocasião da inspeção, o meio-fio da rua estava sendo reconstruído na posição original.
- Para o muro divisório que está com tombamento iminente, cabe a sua demolição parcial e a recomposição da crista do talude de jusante.

Problema (Figura 3): escorregamento no talude de jusante e tombamento de um muro divisório.

Solução (desenho nº 2602): demolição parcial do muro divisório; restauração da crista do talude por meio de muro reforçado com geotêxtil **Bidim** RT-21.

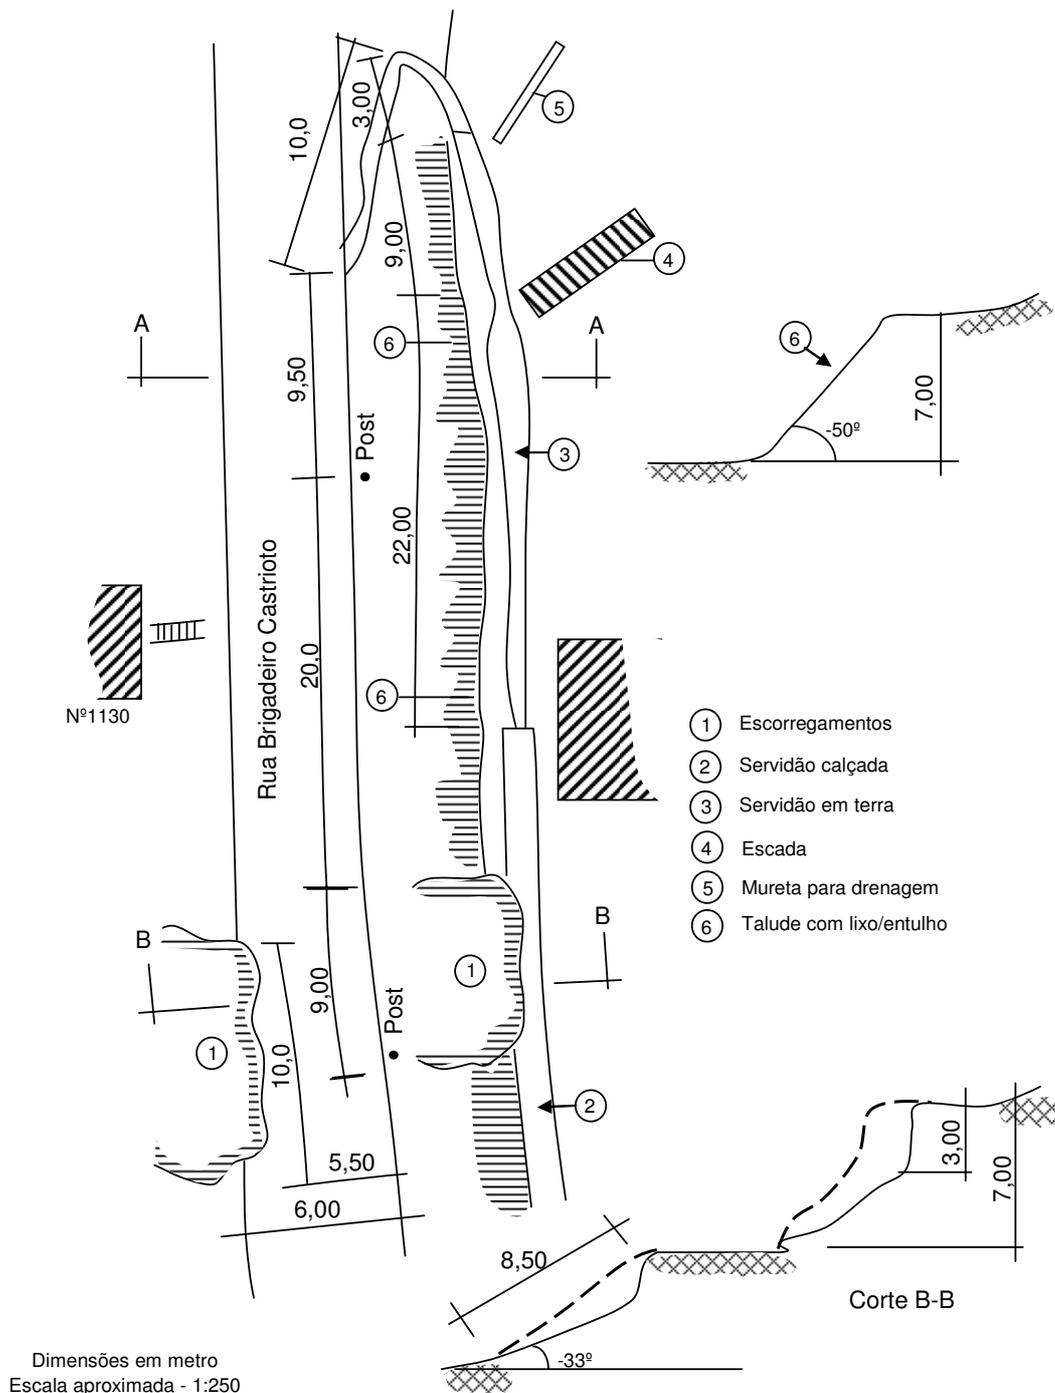
Figura 4: Planta e corte, Localizada 5, Lote 2.

- O escorregamento a jusante foi provocado por um movimento de terra no talude a montante, que afetou também uma servidão que dá acesso à várias casas.
- Este talude apresenta depósitos de lixo e entulho que poderiam ocasionar instabilizações superficiais.
- Cabe a essa localizada a recomposição do terreno a jusante e o tratamento do talude a montante.

Problema (fig.4): escorregamento a montante e a jusante da rua; talude a montante está sujeito a novos movimentos.

Solução (desenho nº 2602): A jusante: recomposição da rua por meio de muro de solo reforçado com o geotêxtil **Bidim** RT-21. A montante: construção de um muro reforçado com geotêxtil **Bidim** na região do escorregamento; remoção de lixo e entulho no trecho adjacente; aplicação de concreto projetado.

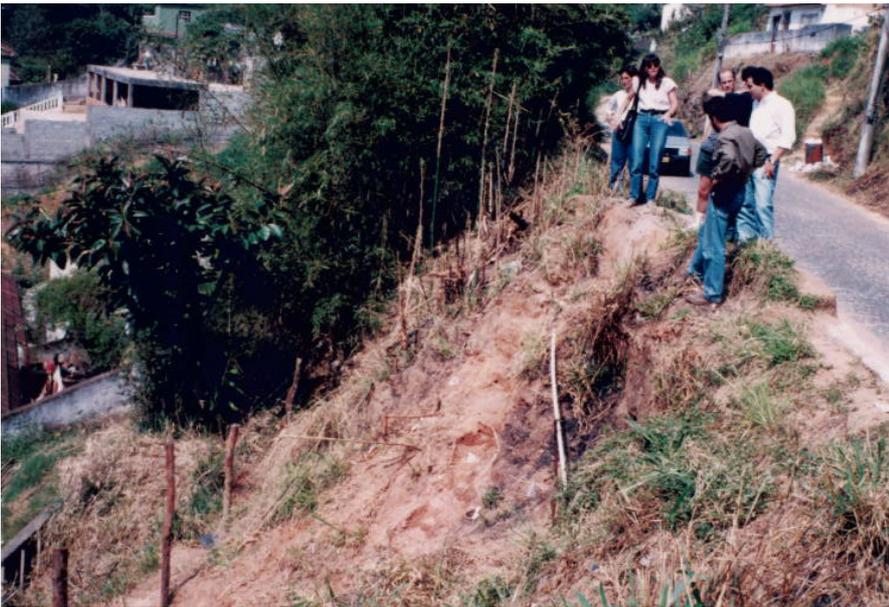
**FOTO 1**

Foto do terreno natural após ter ocorrido o escorregamento.
