**UTILIZAÇÃO DO GEOTÊXTIL **BIDIM**  
NA RESTAURAÇÃO DO PAVIMENTO DA PISTA  
DE POUSO 15° 30°  
NO AEROPORTO INTERNACIONAL DO  
RIO DE JANEIRO**

Departamento Técnico - Atividade **Bidim**

**FEVEREIRO 1994**

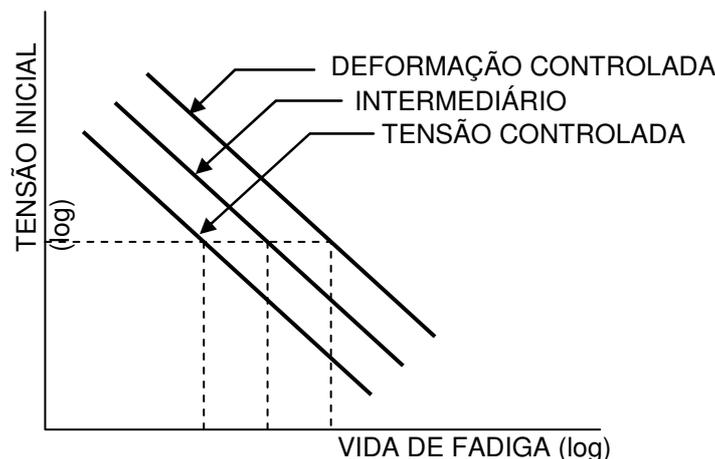
Figura 3 - Influência do tipo de carregamento na vida de fadiga de uma mistura betuminosa.

Os ensaios de laboratório, geralmente executados com carregamento dinâmico sob flexão alternada, são excelentes para determinar o comportamento à fadiga das misturas betuminosas e qual será sua previsão de vida útil. Podem ser executados com Tensão controlada (para pavimentos com camadas asfálticas rígidas em relação ao seu suporte) ou sob deformação controlada (para pavimentos com camadas betuminosas fracas em relação ao seu suporte). Existe ainda um terceiro tipo de ensaio denominado intermediário (Figura 3).

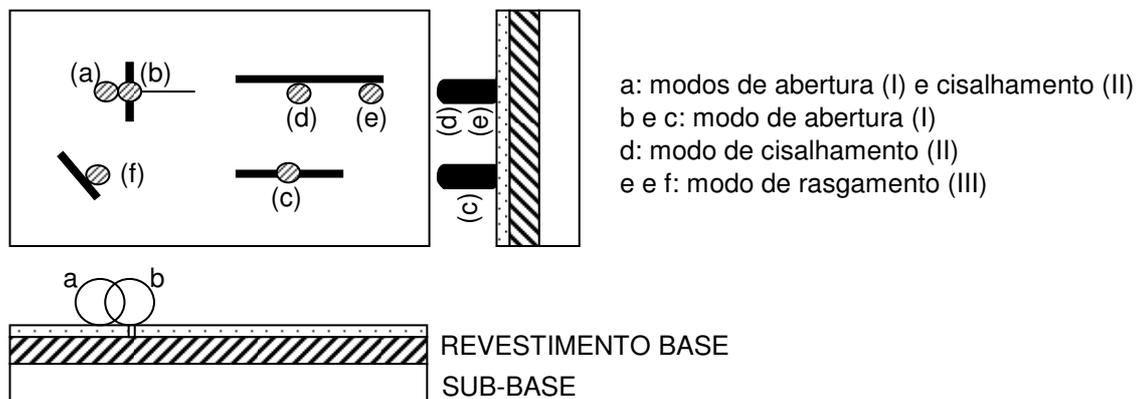
Figura 5: Ação da carga de roda face às trincas do pavimento quanto aos modos de fratura.

Observação: a = modos de abertura (I) e cisalhamento (II), b e c = modo de abertura (I), d = modo de cisalhamento (II), e e f = modo de rasgamento (III).

O tráfego e/ ou variações climáticas provocam os movimentos que causam o surgimento e a propagação das trincas. A Figura 5 mostra esquematicamente a ação de uma roda.

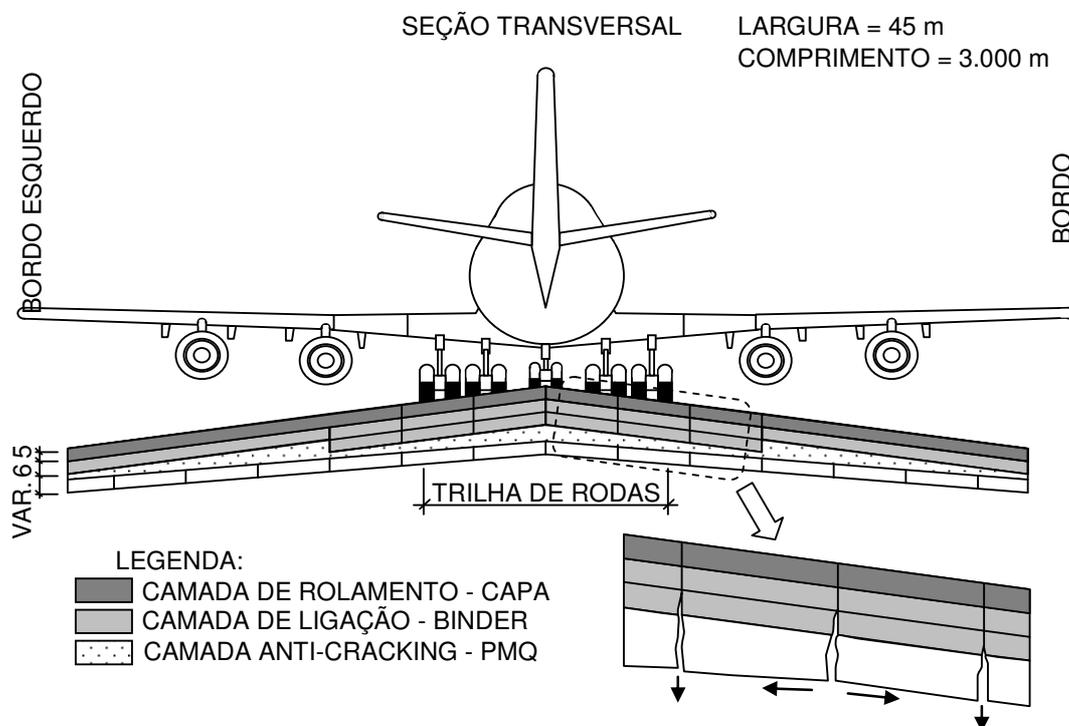
Figura 7 – Seção transversal da pista de pouso. Propagação de fissuras do pavimento flexível superposto.

A geometria perimetral projetada para o reparo é outro aspecto importante a ser registrado (Figura 7 e 8). Esta geometria foi adotada para garantirmos um engastamento perfeito entre o pavimento remanescente e o novo, aumento a inércia de ancoragem (Figura 9 e 10).

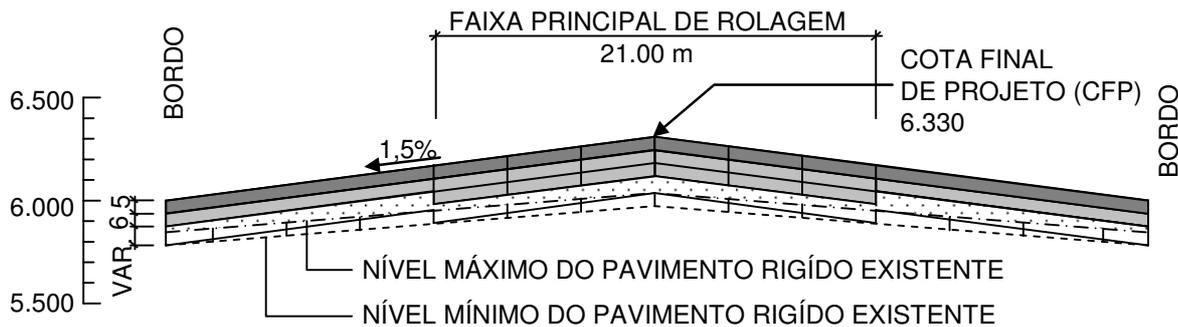
ESTRUTURA DO PAVIMENTO FLEXÍVEL  
SUPERPOSTEXISTENTE NA PISTA DE POUSO 15° 33°

Figura 8 – Seção transversal da pista de pouso. Estrutura do pavimento flexível superposto.

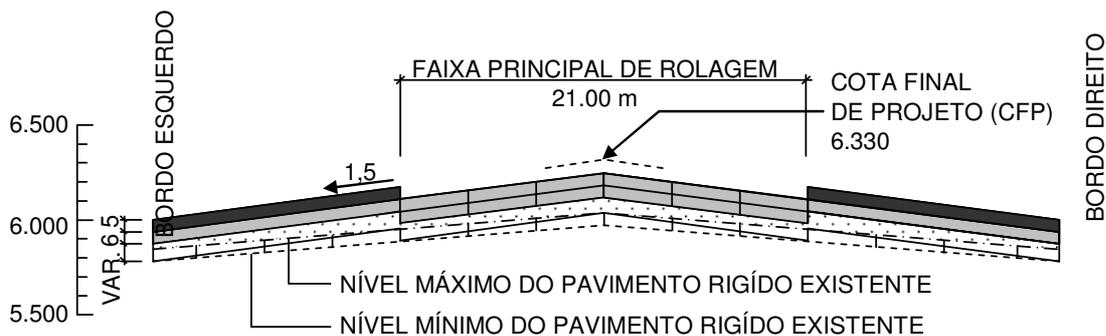
FRESAGEM DA CAPA DO PAVIMENTO FLEXÍVEL  
SUPERPOSTO EXISTENTE NA PISTA 15° 33°

Figura 9 – Seção transversal da pista de pouso. Fresagem da capa do pavimento flexível superposto.

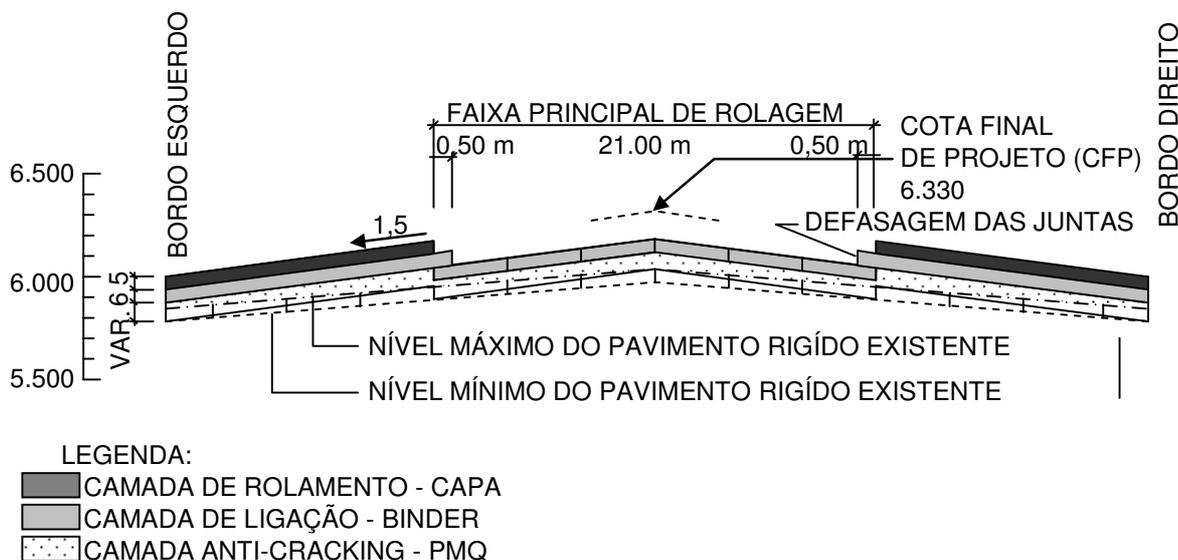
**FRESAGEM DO BINDER DO PAVIMENTO FLEXÍVEL  
SUPERPOSTO EXISTENTE NA PISTA DE POUSO 15º 33º**

Figura 10 – Seção transversal da pista de pouso. Fresagem do binder do pavimento flexível superposto.

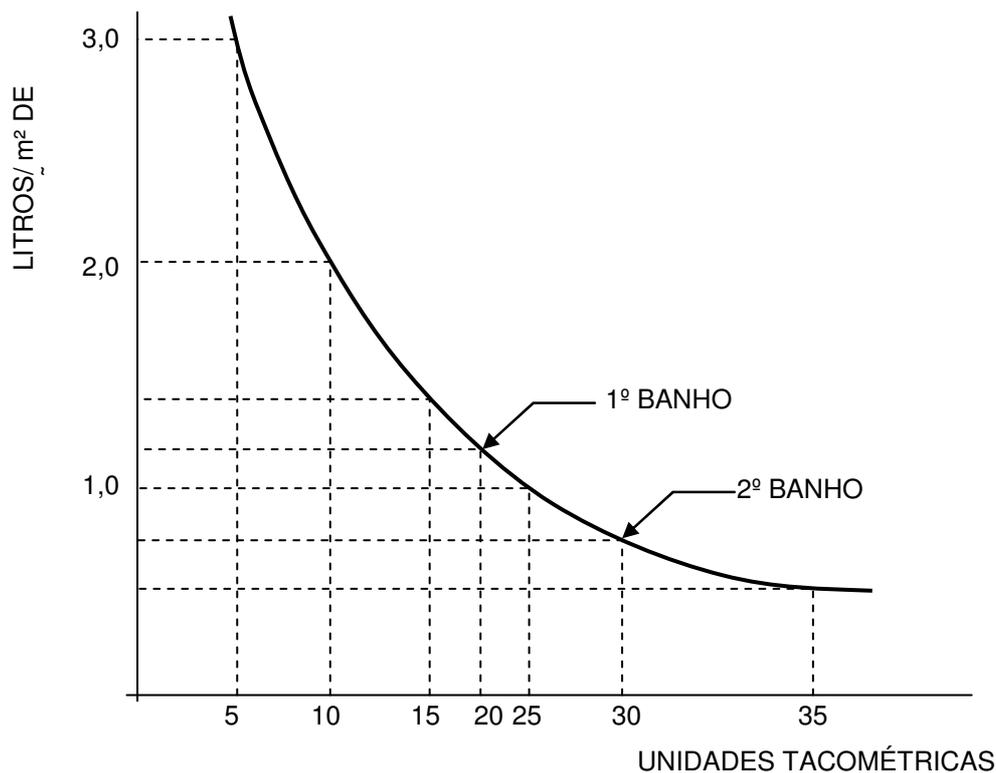
Figura 11 – Taxa de aplicação de emulsão asfáltica x unidades tacométricas.

- Pressão de espargimento constante
- Temperatura da emulsão RR1C 50°C
- Emulsão RR1C com 63% de resíduo betuminoso

A execução de pintura de ligação foi realizada através de caminhão espargidor, provido de tacômetro e munido de barra distribuidora calibrada e aferida para garantir perfeita taxa da aplicação de emulsão asfáltica catiônica RR-1C (vide gráfico da Figura 11).

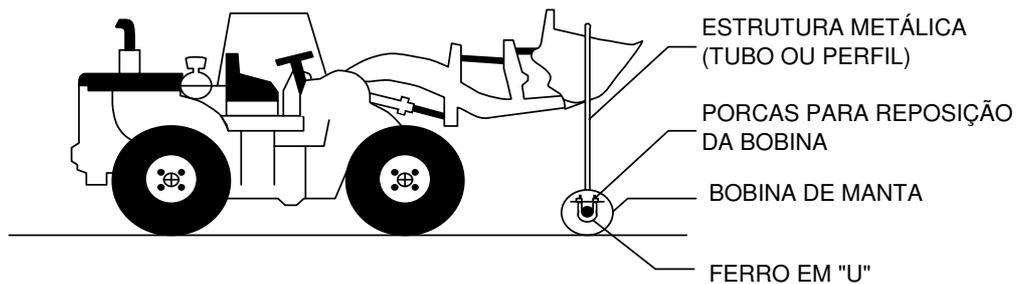
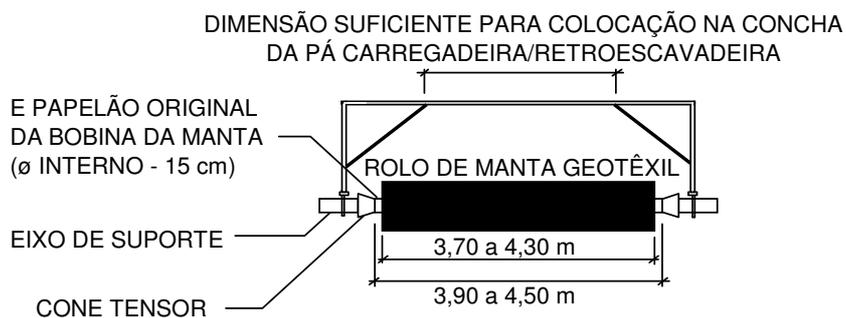
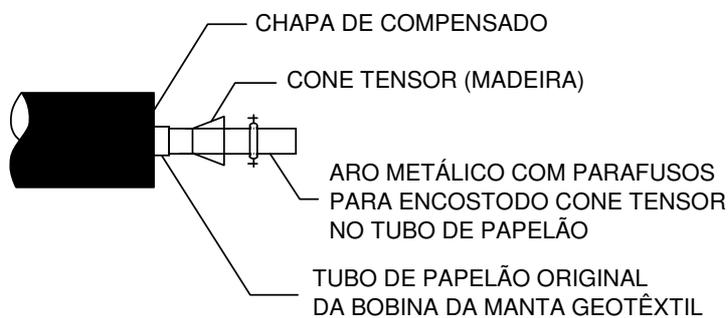
Figura 12 - Dispositivo Pendural.

Portanto a Construtora Norberto Odebrecht S/A, desenvolveu em dispositivo capaz de garantir todos os pré-requisitos de instalação. A este dispositivo chamamos de “pendural” (Figura 12).

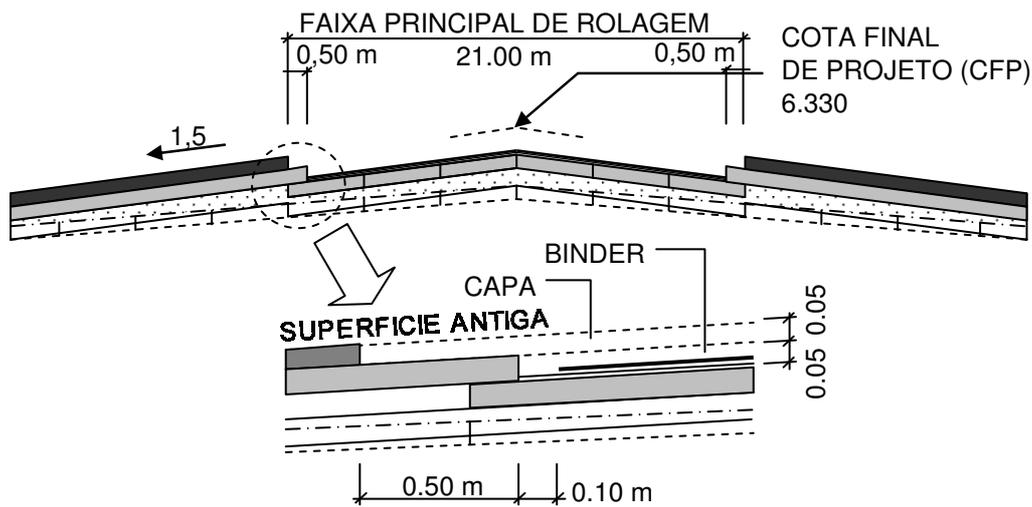
Figura 13 - Detalhe do geotêxtil Bidim junto ao Binder.

Nas uniões longitudinais estipulamos que o transpasse deveria ser 0,10 m, sendo permitido, ocasionalmente até 0,15 m. Nas uniões transversais quando as quatro mantas se encontram, duas eram cortadas angularmente para se evitar a superposição (Figura 13 e 14).

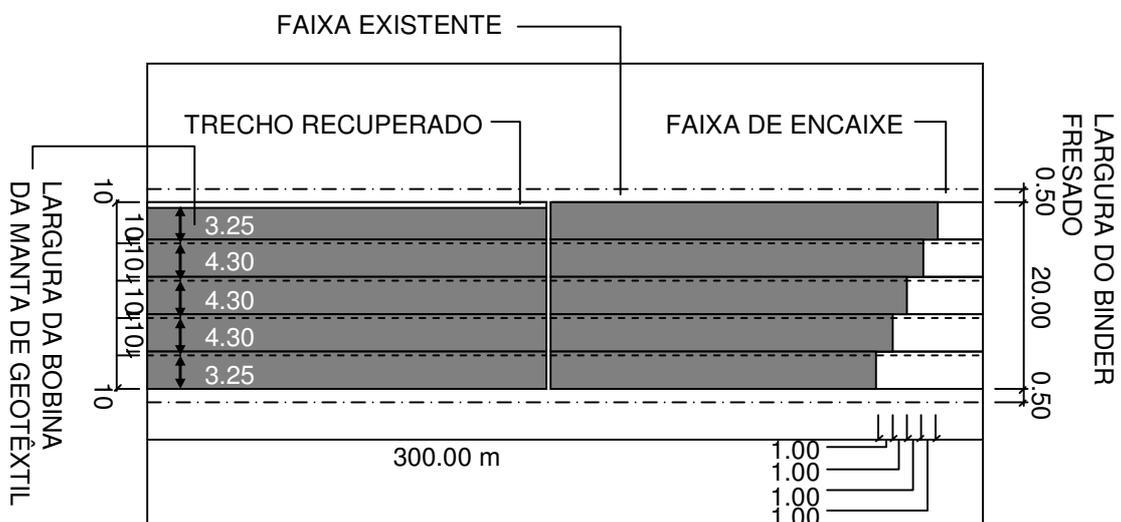
Figura 14 - Disposição das mantas de Geotêxtil Bidim.

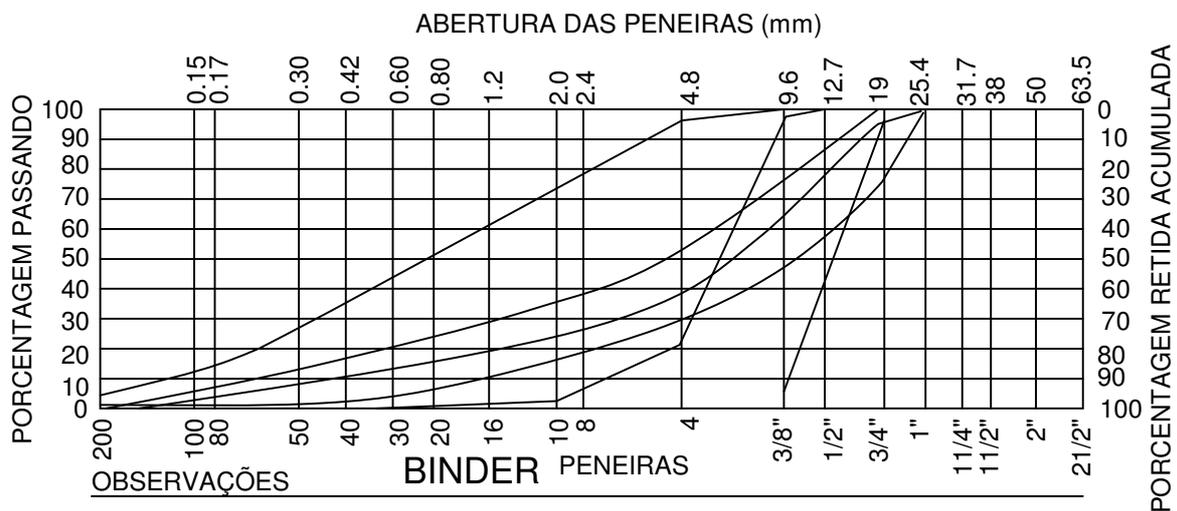
Figura 16 - Curva granulométrica do Binder.

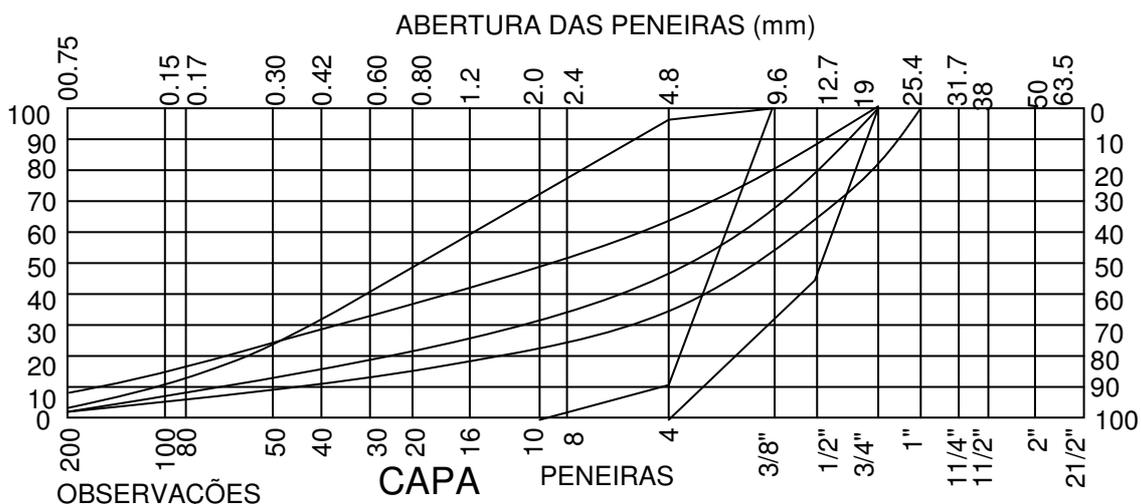
Figura 17 - Curva granulométrica da mistura betuminosa – capa de rolamento.

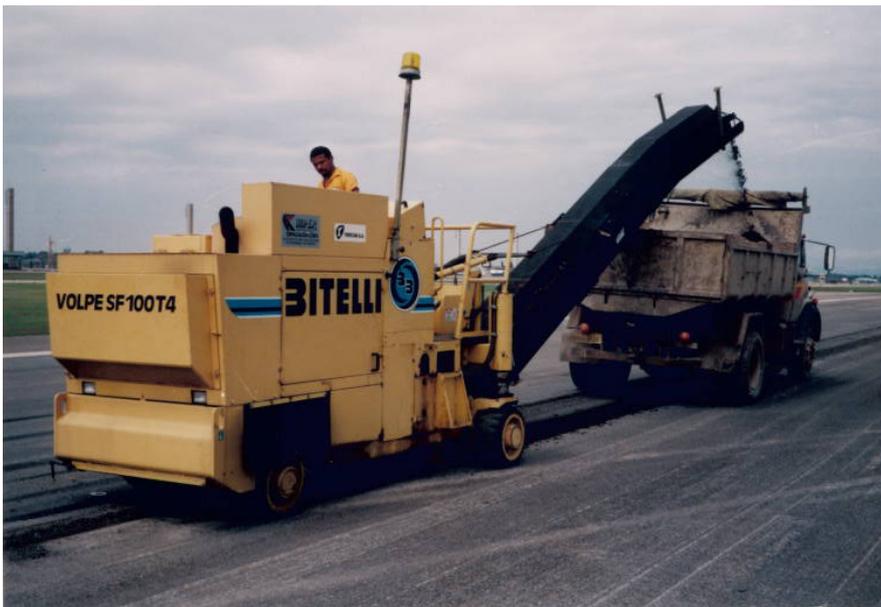
**FOTO 1**

Início da fresagem do pavimento existente capa e Binder fadigados.

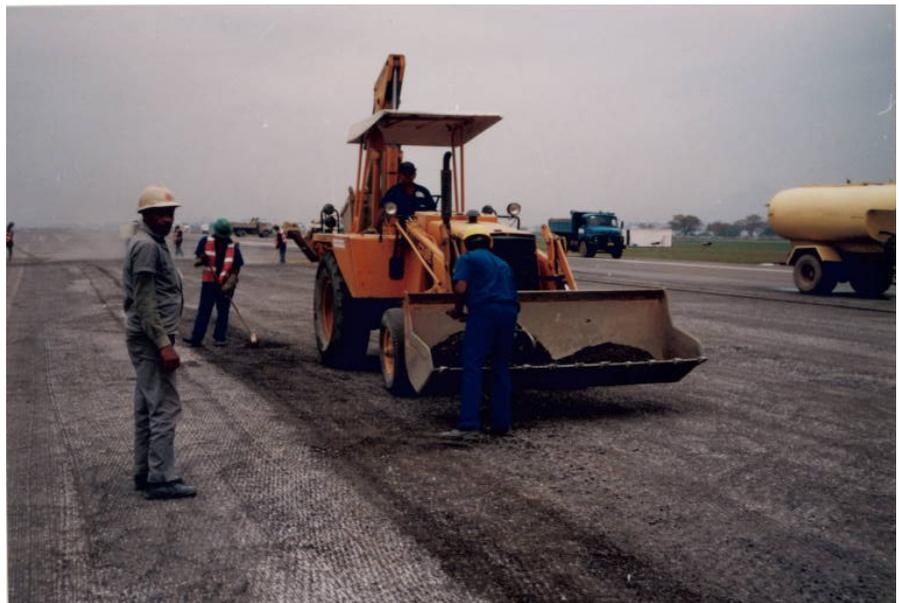
**FOTO 2**

Limpeza da superfície fresada.

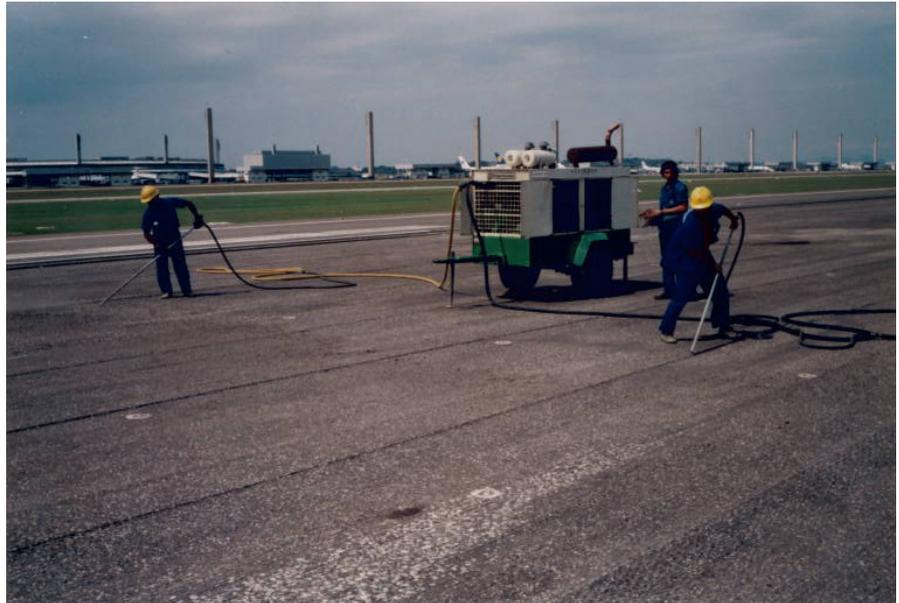
**Bidim**<sup>®</sup>**FOTO 3**

Detalhe da limpeza da superfície fresada através do ar comprimido e espingardas direcionais (compressor de ar).

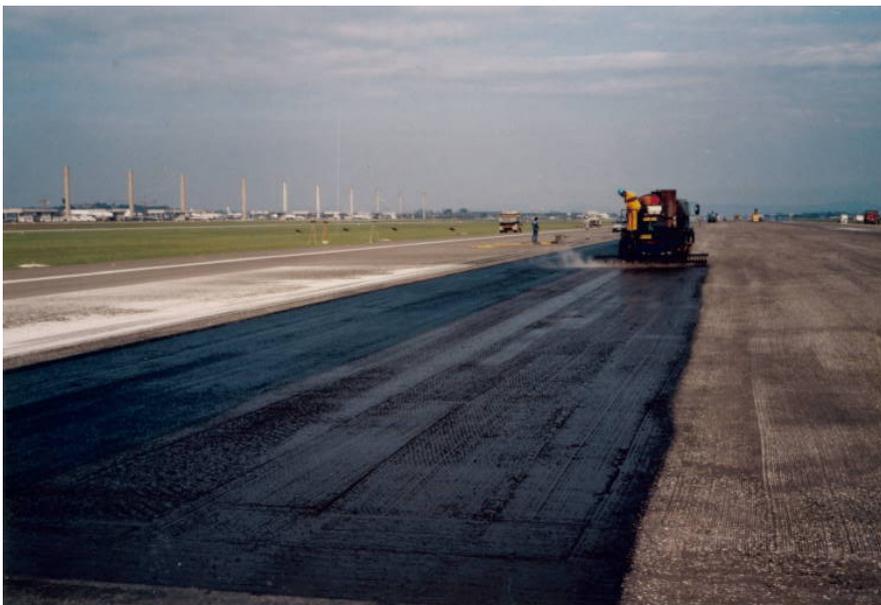
**FOTO 4**

Primeira aplicação do ligante asfáltico 1º banho.

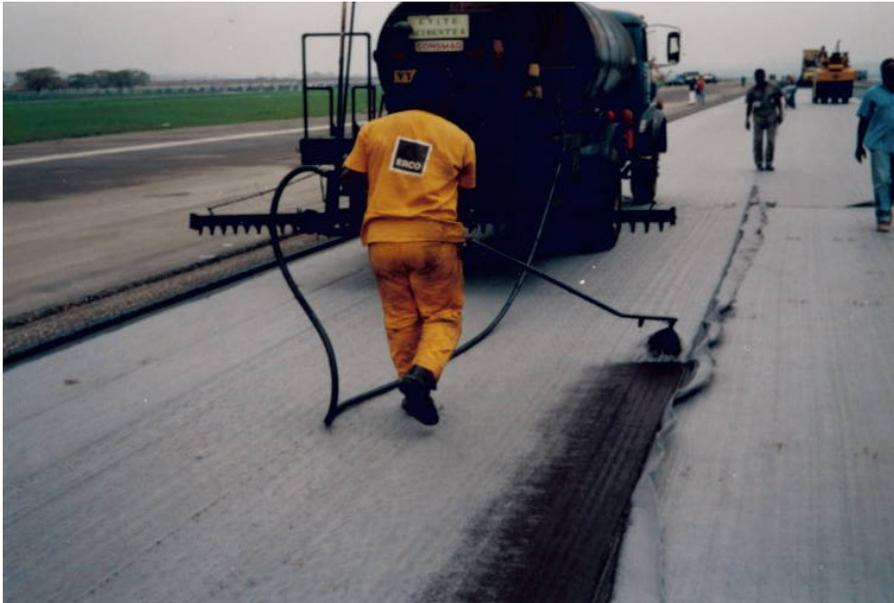
**FOTO 5**

Detalhe da pintura de ligação nas sobreposições do geotêxtil Bidim com auxílio da caneta do caminhão espargidor.

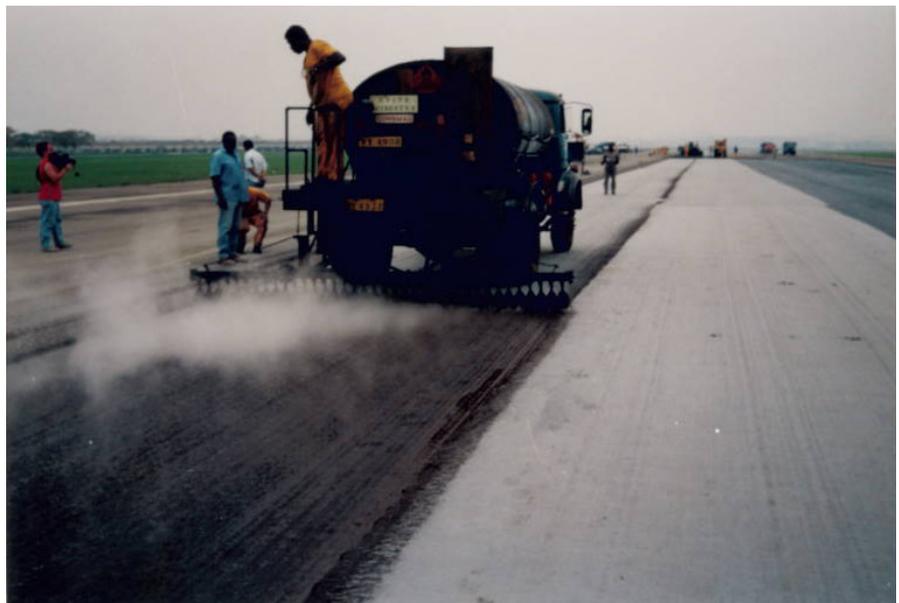
**FOTO 6**  
Pintura de ligação - 2º banho.

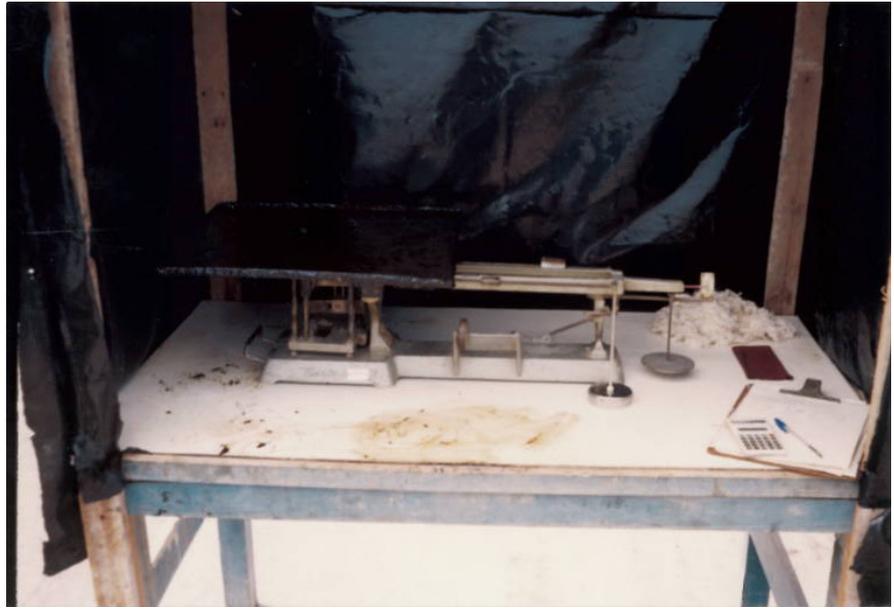
**Bidim**<sup>®</sup>**FOTO 7**

Controle de taxa de asfalto feito através de bandejas.

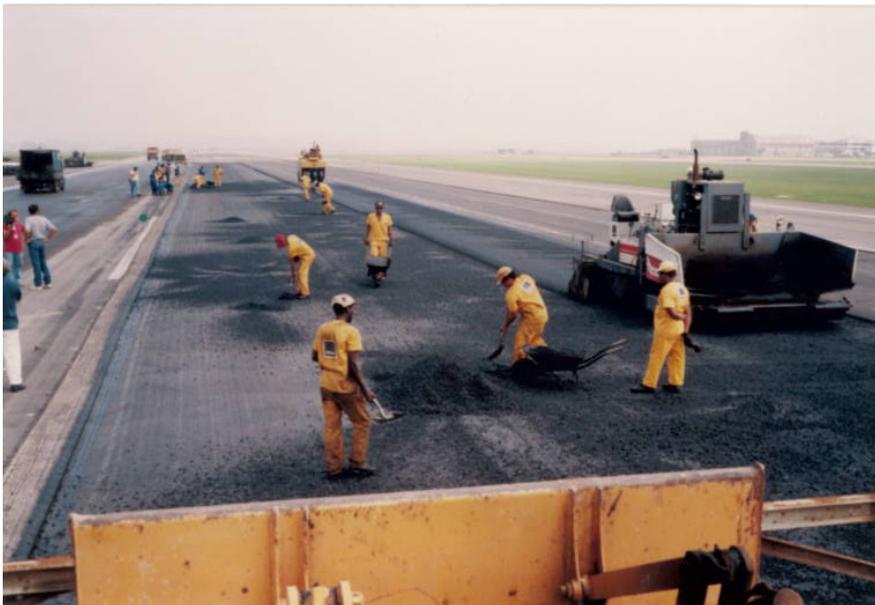
**FOTO 8**

Aplicação do CBUQ sobre o geotêxtil **Bidim** devidamente impregnado com asfalto.

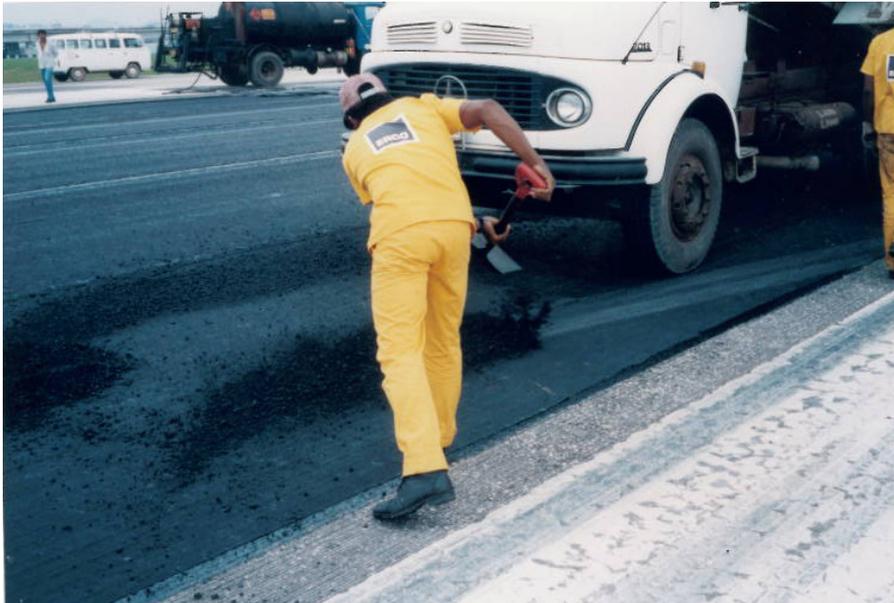
**FOTO 9**

Detalhe do salgamento sob as trincas de passagem do caminhão.

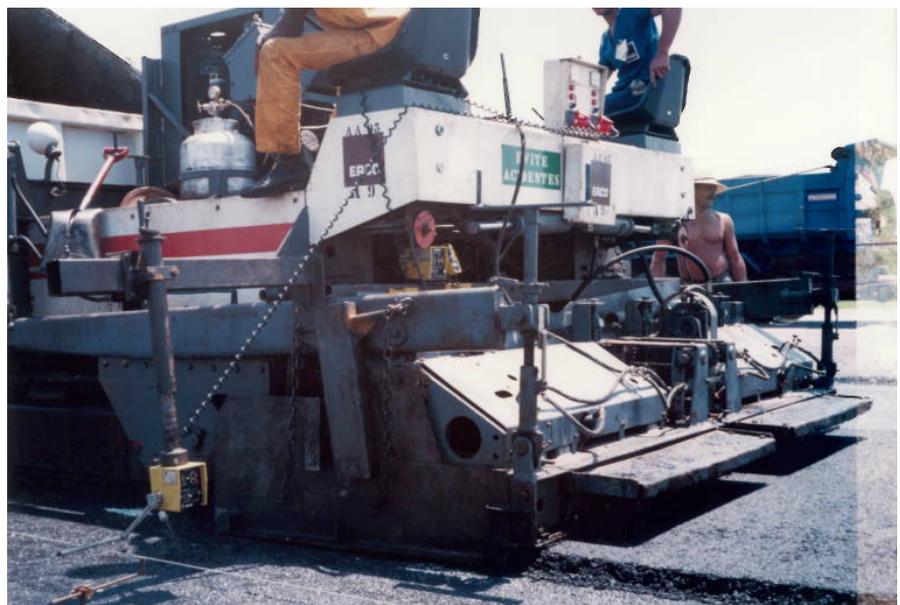
**FOTO 10**

Detalhe da vibroacabadora de asfalto, dotada de sensor de controle de greide. Garantia da regularidade superficial da Pista de Pouso.

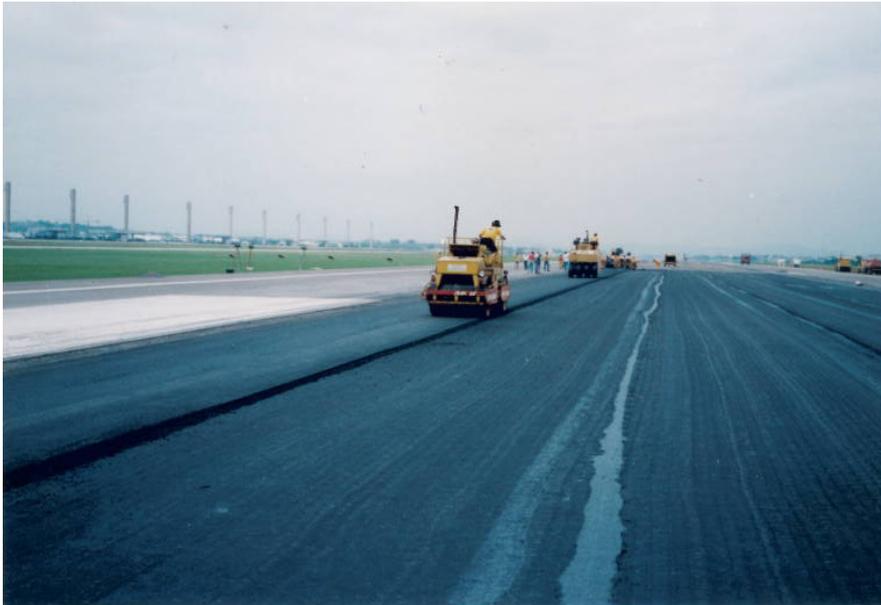
**FOTO 11**

Compactação da camada de Binder com os rolos de pneus e cilindro.

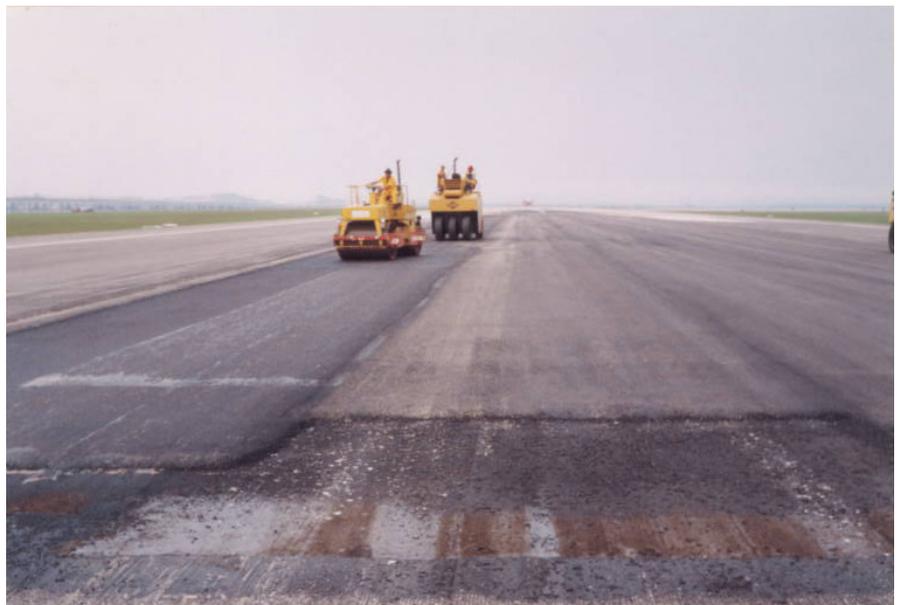
**FOTO 12**

Aspecto final da Pista de Pouso 15º 33º após a compactação da capa de rolamento.
