**ESTRUTURAS DE CONTENÇÃO EM SOLO  
REFORÇADO COM O GEOTÊXTIL **BIDIM**  
EM OBRAS DE RECOMPOSIÇÃO  
DE TALUDES REALIZADAS NO  
MUNICÍPIO DE PETRÓPOLIS – RJ**

Departamento Técnico - Atividade **Bidim**

**FEVEREIRO 1994**

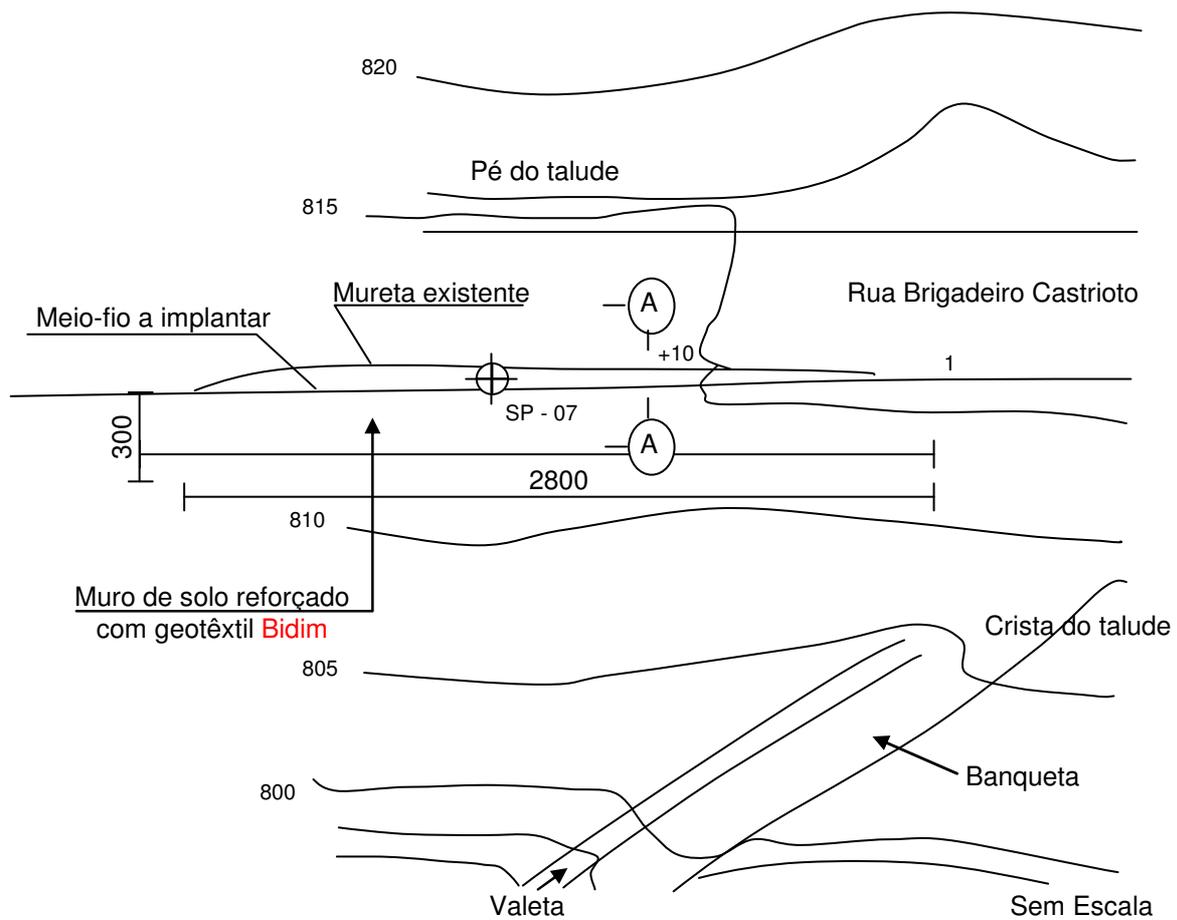
Figura 6 – Planta, Localizada 3, Lote 2.

Problema (Figura 2): escorreamento no talude de jusante.

camadas utilizou-se areia na frente e fundos do geotêxtil com largura de 0,50 m e núcleo de material de reaterro com largura de 1,80 m totalizando a faixa de geotêxtil em aproximadamente 2,80m (Figuras 5 a 10).

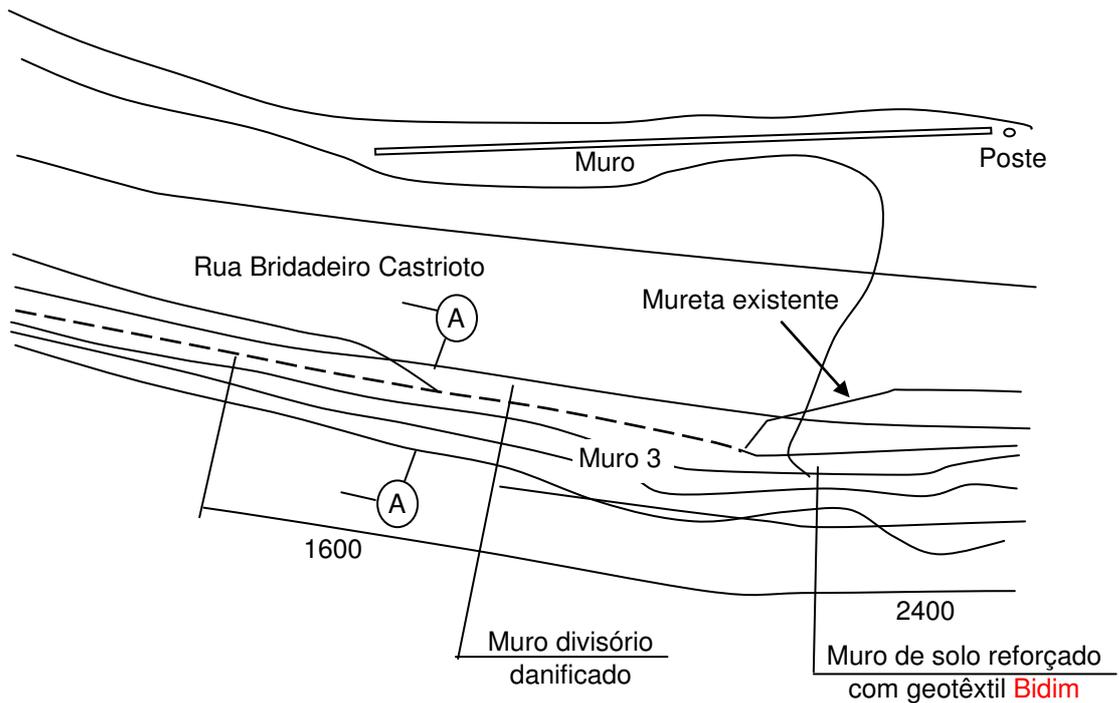
Figura 8 – Planta, Localizada 4, Lote 2.

Problema (Figura 3): escorregamento no talude de jusante e tombamento de um muro divisório.

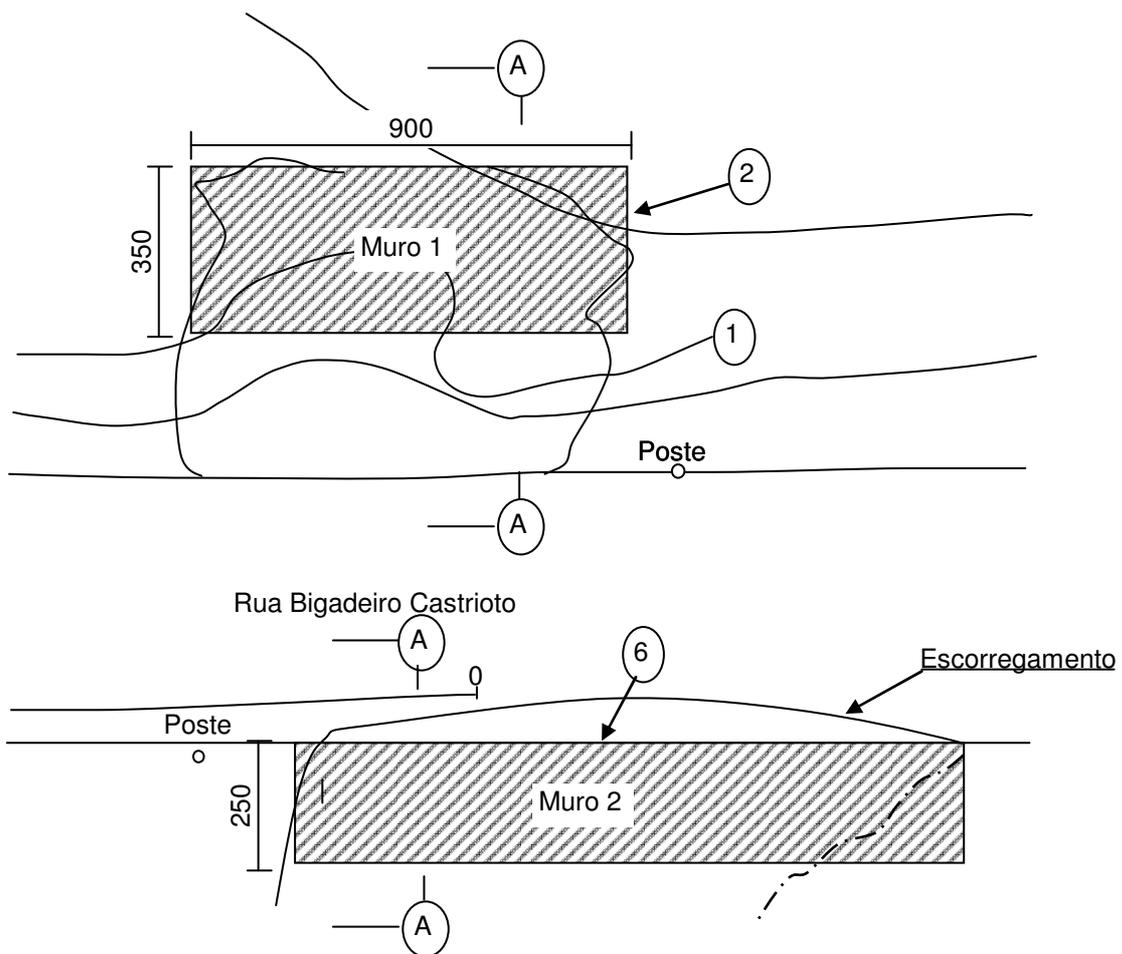
Figura 9 – Planta, Localizada 5, Lote 2.

Problema (fig.4): escorregamento a montante e a jusante da rua; talude a montante está sujeito a novos movimentos.

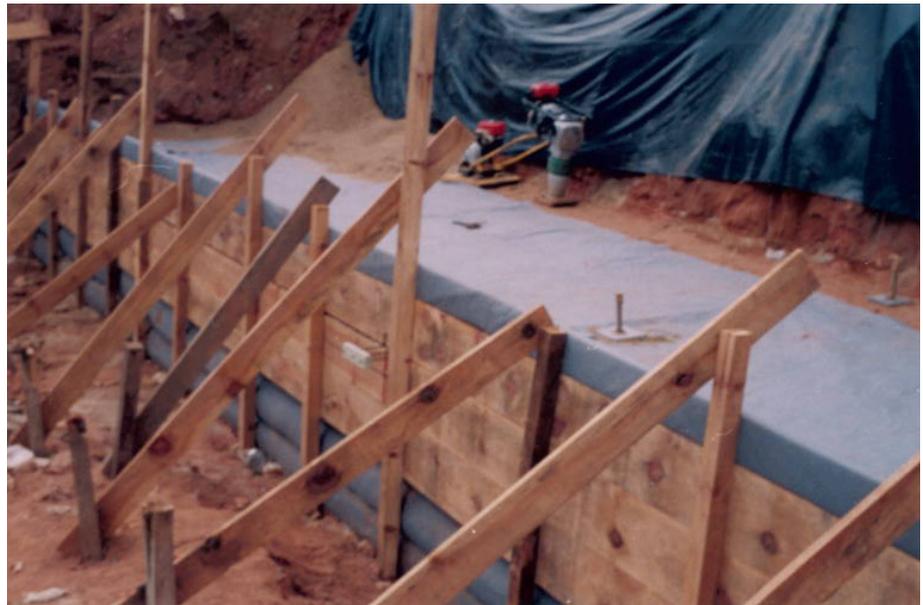
**Bidim**<sup>®</sup>**FOTO 7**

Execução da sexta camada mostrando como foi feito o escoramento em madeiras para garantir a inclinação de 1/8 do talude, evitando assim as possíveis deformações horizontais com a compactação durante o período de execução do muro.
